## Kymppitonni käytetyllä: Citroën Xantia 1.8i vm. 1994

17.8.2005 Lähde: Tuulilasi

Teksti: Tapio Ketonen, Kuvat: Anssi Kienanen

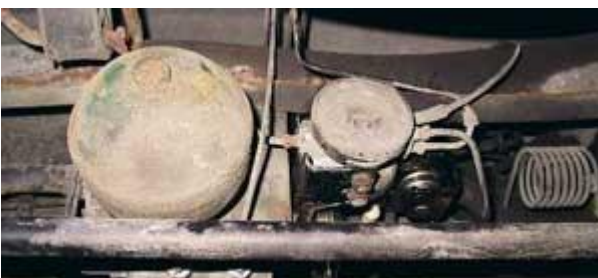
*Takajousituksen korkeussäätöventtiin jumiutunut käyttömekanismi puhdistettiin. Itse venttiilikin kaipaa puhdistusta, koska se takeltelee.*

Irritettu takajousituksen tasonsäätömekanismia ohjaava mekanismi, puhdistettu, voideltu ja asennettu takaisin.

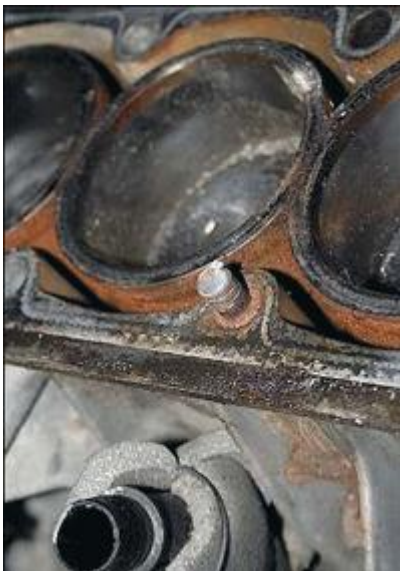
*Katkenneen pultin katkoskohta oli ruosteessa. Siinä oli siis jo valmiiksi ollut murtuman alkua.*

Sitten oli vuorossa kannen irrotus. Se on alumiinikoneessa aina jännä paikka. Muut pultit irtosivat napakasti napsahtuen, mutta eturivin keskimmäinen ei aluksi napsahtanut. Sitten napsahdus olikin ikävemmän oloinen. Poikkihan se meni. Murtokohdassa oli ruostetta: viallinen pultti siis. Pätjän mittailu toi kuitenkin helpotuksen. Katkoskohta oli tuuman verran tiivistetason yläpuolella.

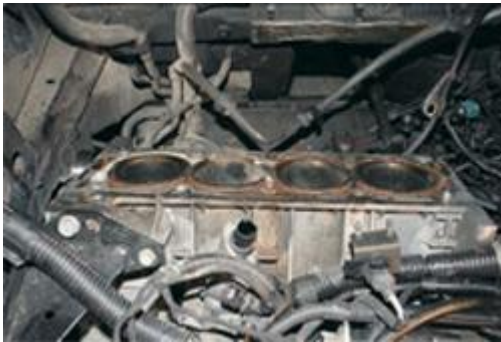
*Näkymät kannen alla olivat kauniit. Vaikka mittarissa on yli 240 000 kilometriä, sylintereissä ei ole lainkaan kulumaa. Hoonausjäljet näkyvät vielä sylintereissä!*
